ILKKA TARVAINEN

VANERIN KÄYRISTYMINEN

Diplomityö, joka on jätetty opinnäytteenä tarkastettavaksi
diplomi-insinöörin tutkintoa varten Espoossa 4.3.1993

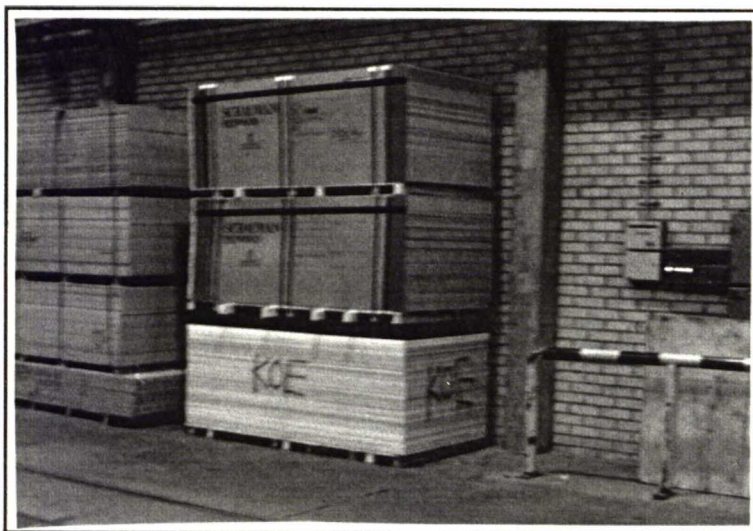
Koelevyjen käyryyden oikaisua tutkittiin 80 koelevyllä. Kokeita varten jätettiin viisi koelevyä levyistä 1-12 (yht. 60 kpl), sekä kaikki levyt 13-16 (yht. 20 kpl). Levyt kasattiin päällekkäin yhdeksi palleksi, joka laitettiin painon (kaksi pallettia yht. 4000 kg) alle oikeenomaan. Levyjen annettiin olla painon alla kuusi viikkoa, jonka jälkeen niiden käyryys mitattiin. Tuloksia verrattiin mittaustuloksiin ennen oikaisua.

Kuva 35. Koelevyjen oikaiseminen.
